ESTABILIZAÇÃO DE VOÇOROCA - SUBPRODUTO AMBIENTAL DO DIAGNÓSTICO DOS RECURSOS HÍDRICOS, O CASO DO ASSENTAMENTO DONA ANTONIA, CONDE – PB.

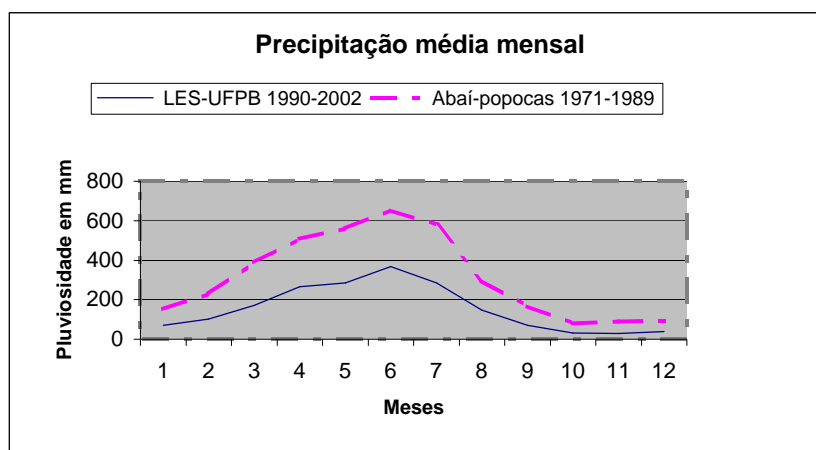
Gráfico I - Precipitação média mensal no litoral da Paraíba.
Fonte: Valéria Raquel Porto.

O gráfico mostra que a quantidade de chuva precipitada no litoral paraibano é relativamente semelhante entre os anos, havendo uma concentração da ordem de 57% da pluviosidade entre os meses de abril a julho, registrada na Estação Abiaí-Popocas. Já em João Pessoa entre os anos de 1999 a 2002, essa concentração representa 65% da pluviosidade anual.

Os dados referentes aos anos de 1971 a 1989 possuem maior relevância para a interpretação da gênese da erosão, nos relatos do Sr. Euclides foi durante a década de 1980 o período de maior evolução da erosão.

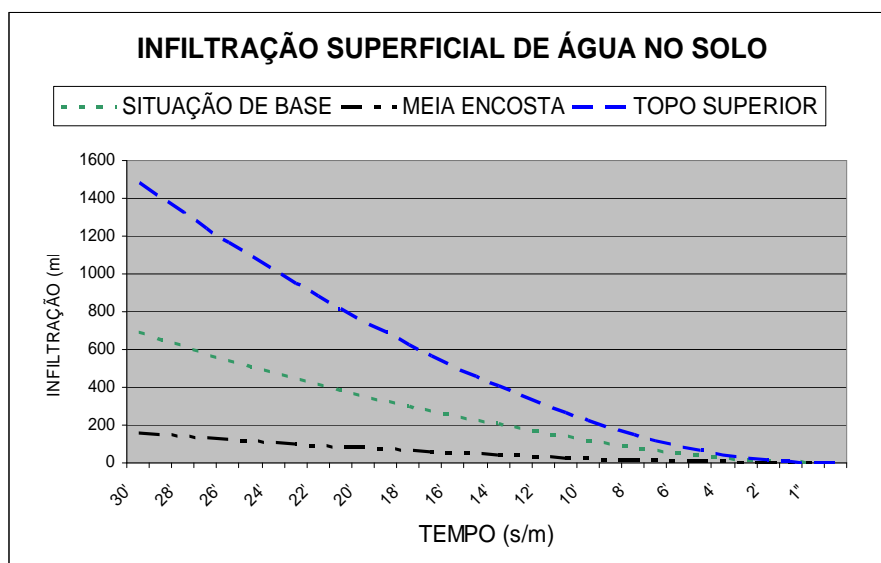
O teste de infiltração foi realizado em três pontos distintos, na base da vertente, na meia encosta e no topo da encosta.

Gráfico II - Taxa de infiltração superficial no solo em três pontos analisados.
Fonte: Valéria Raquel Porto.

A base da vertente foi o local onde ocorreu o rompimento por “corrida de lama”, que provavelmente já estava sendo desenvolvida por ravinamento, processo erosivo por escoamento concentrado da chuva. Este processo permitiu que a ravina pouco a pouco se

A meia encosta teve a menor capacidade de infiltração de água no solo, além de ser uma área de plantio, provavelmente esta saturação rápida, ocorreu por haver um nível mais argiloso que foi observado no perfil de solo dentro da voçoroca.

O gráfico mostra que o comportamento no topo da encosta onde o solo é bastante arenoso e a área é mais plana, é o local onde tem maior potencial de infiltração de água.

Os resultados permitem destacar que num mesmo tipo de solo podem ocorrer taxas de infiltrações diferenciadas, ocasionadas possivelmente pelas características morfológicas do solo, pela declividade do terreno ou influenciada pelas características de cobertura vegetal.

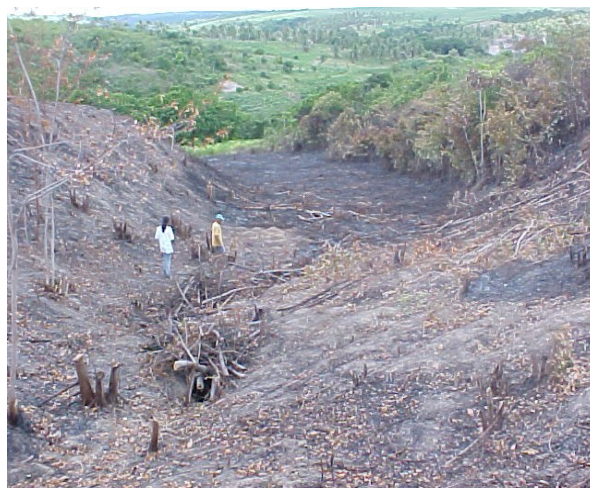
A cobertura vegetal da área ao redor é composta em sua maioria por coqueirais e resquícios de mata secundária de tabuleiro, além da agricultura familiar praticada por agricultores do assentamento de forma incorreta com praticas de plantação em linha vertente abaixo e queimada para limpeza do lote (foto I).

**Foto I – Manejo do solo. Queimada do terreno.
Foto: Jorge Flávio Cazé.**

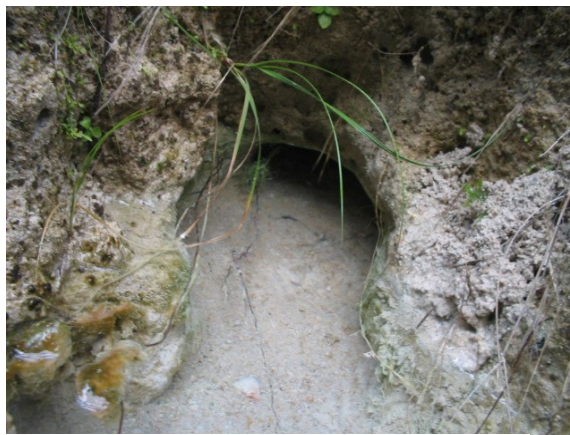
Próximo ao rio Caboclo a erosão torna-se uma voçoroca com vários tubos de *piping* (foto II). A água subterrânea que aflora dentro desta voçoroca alimenta o riacho Caboclo que cruza o assentamento Dona Antônia.

Foto II - Ocorrência de tubos de *Piping*.
Foto: Valéria Raquel Porto.

Tubos de “piping” com diâmetro máximo de 8cm, foram identificados em locais onde ocorrem as surgências do lençol, sugerindo uma certa resistência da rocha alterada ao desmoronamento. Até o presente momento não existem evidências de avanço erosivo remontantes com desmoronamentos dos taludes condicionados ao desenvolvimento dos fenômenos de “piping”.

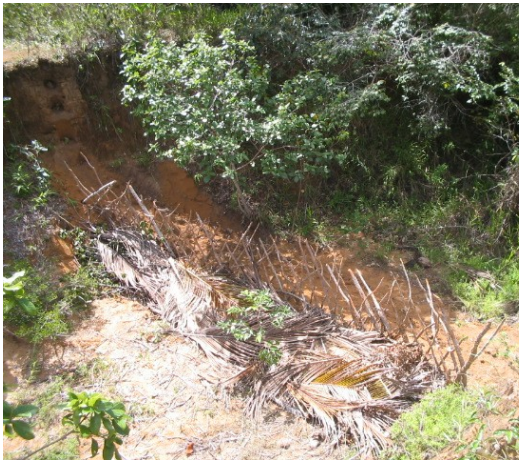
Neste sentido, estão sendo utilizadas as técnicas de barragens vegetais com fardos de capim e bambu, dentro da erosão, a fim de disciplinar as águas superficiais.(foto III)

**Foto III- Prática de caráter mecânico, plantação de bambus em forma côncava.
Foto: Pedro Vianna**

Cinquenta mudas de bambu foram plantadas no ponto onde a erosão caracteriza-se como uma ravina, após alguns metros foram plantadas mais quarenta e nove mudas.

No local onde a erosão se torna uma voçoroca foram plantadas sessenta e cinco mudas. Foram cultivadas três mil mudas, que serão plantadas em locais pré-estabelecidos para melhor contenção da erosão, como por exemplo, no “abraço” em torno da erosão, em uma distância média de 2 metros da borda dos barrancos.

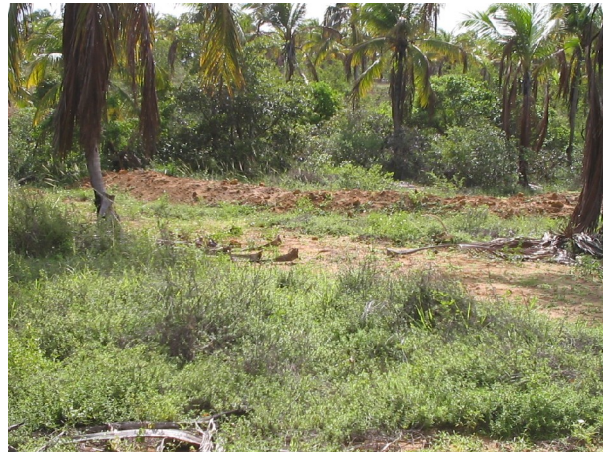
A outra técnica, consiste na marcação do terreno acompanhado as curvas de nível um tipo de sulco ou canal (foto IV). Tem a finalidade de interceptar a água das enxurradas e conduzir o excesso da água pelo canal, criando uma infiltração forçada e desviando os fluxos de água da erosão.

**Foto IV – Aplicação de técnica para desvio fluxos de água.
Foto: Valéria Raquel Porto.**

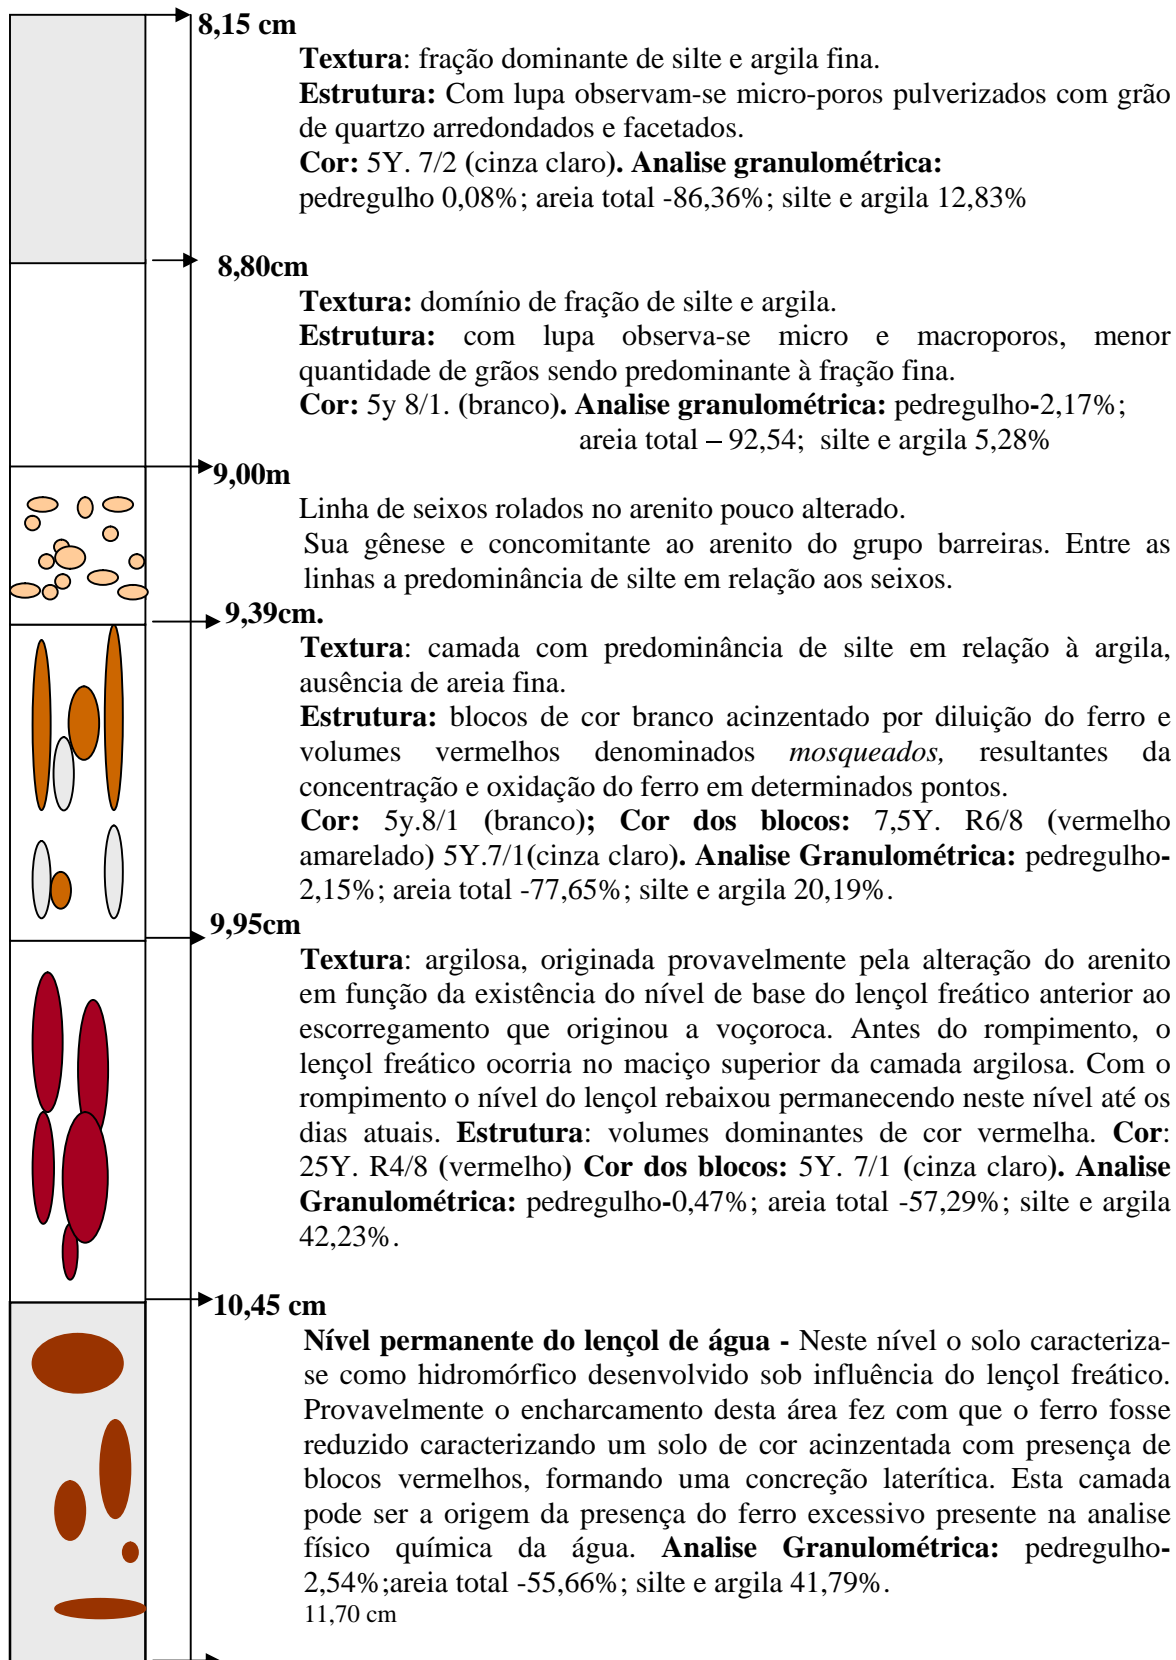
Anexo III - Figura III - Descrição do segundo perfil, realizado na parte inferior da vertente caracterizado como voçoroca.

O segundo perfil (anexo III), este localizado no trecho inferior da erosão, onde esta localizada o “*piping*”, caracterizando a erosão deste ponto como uma voçoroca.
